SAINT-LIVRES

IMMEUBLE

ADRESSE : Rue Saint-Laurent 8, 1176 Saint-Livres (VD)

INVENTAIRE RÉALISÉ Le 15 novembre 2021

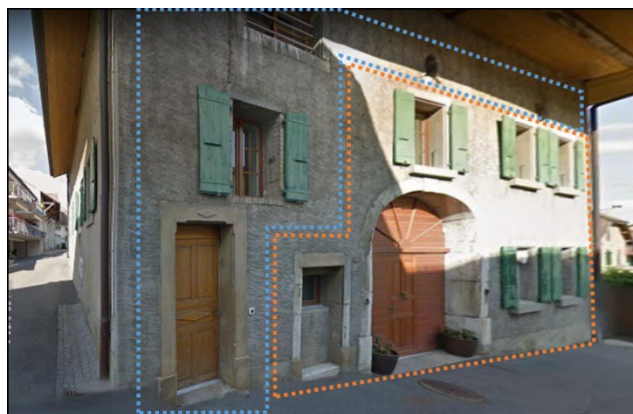
La façade principale donnant sur la rue Saint-Laurent (orientée sud-ouest) est hétérogène. Les ouvertures dans le cadre orange sont d'origine, avec une porte cochère remarquable. Les encadrements en pierre de taille ont été préservés. Les embrasures dans le cadre bleu ont été rajoutées au XX^{ème} siècle, et la qualité des encadrements n'est pas comparable avec celle d'origine. Les percements ont été faits en fonction des aménagements intérieurs, menant à un manque d'alignement dans la façade. En façade nord-ouest, tous les percements n'ont pas été fait en même temps, ce qui explique que certains encadrements sont en pierre de taille et d'autres pas, mais un alignement horizontal est assuré.

Façade principale sud-ouest donnant sur la rue Saint-Laurent

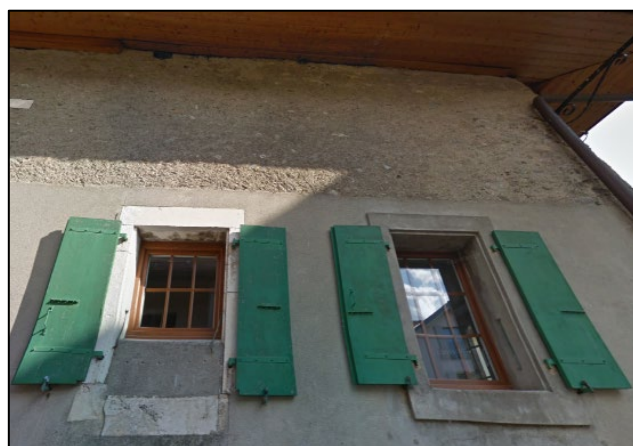
Façade nord-ouest donnant sur la rue du chaffard

Le bâtiment est globalement en assez bon état, et est actuellement habité. Des traces d'humidité sont observables aux pieds de la façade nord-ouest. Le pare-vapeur de la toiture est mal fixé, ce qui risque de générer des pathologies au niveau de la toiture à l'avenir. En complément des infiltrations d'air au niveau des menuiseries, cela rend l'étanchéité à l'air assez mauvaise. Un test de présence d'amiante est recommandé pour l'enduit au ciment extérieur. Les avant-toits sont abîmés et doivent être remplacés à court terme.

Le bâtiment a conservé son volume et une partie de son caractère, qui font qu'il est bien intégré au village de Saint-Livres, classé à l'ISOS. Malgré quelques réparations qui s'imposent (réparation des avant-toits, fixation du pare-vapeur, traitement de l'humidité en pied de façade nord-est), le bâtiment est en bon état. Les propriétaires envisagent d'ouvrir à nouveau les ouvertures qui ont été condamnées, à la fois pour le confort, l'aménagement et l'esthétique. Actuellement, le toit est isolé et les fenêtres ont été remplacées. L'amélioration thermique du bâtiment passe alors par l'isolation des façades et du plancher sur terre-plein. Concernant les façades, trois façades se trouvent en limites cadastrales, une isolation par l'intérieur est donc recommandée. Néanmoins, une attention particulière devra être portée aux têtes-de-poutres encastées soutenant les planchers intermédiaires. D'autre part, l'isolation du plancher sur terre-plein est particulièrement difficile à mettre en œuvre. La façade sud-est, en parpaing et ouvrant sur le jardin, pourra facilement être isolée par l'extérieur. Dans tous les cas, il est recommandé de faire appel à un bureau d'études spécialisé pour évaluer la faisabilité des mesures de rénovation sanitaire et énergétique à entreprendre de manière globale sur le bâtiment.

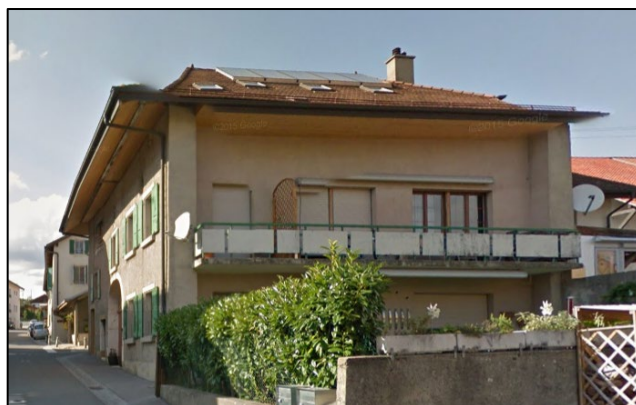
Le bâtiment a subi de nombreuses transformations au cours du XX^{ème} siècle, qui ont sensiblement altéré sa substance. Outre la façade sud-est qui a été abattue pour être remplacée par une façade en parpaing avec de grandes ouvertures et un balcon, les enduits extérieurs ont été partiellement remplacés par des enduits au ciment et des ouvertures d'origine ont été condamnées. Les combles ont été aménagés et 10 velux ont été installés pour plus de lumière au deuxième étage. Un système d'eau chaude sanitaire solaire a été installé en complément du chauffage au gaz.

Nouvelle façade sud-ouest ouvrant sur le jardin

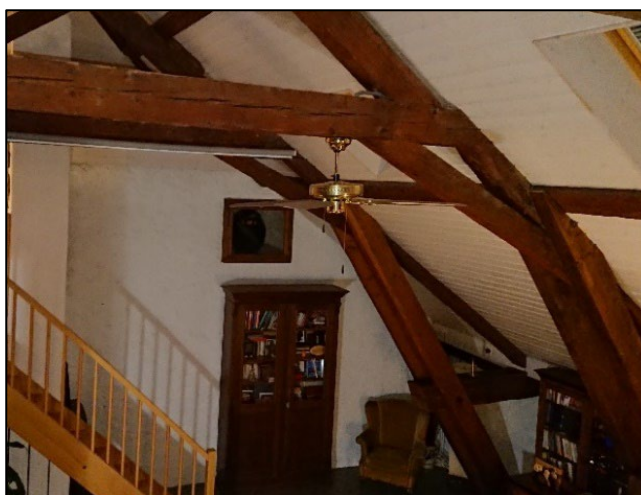
Combles aménagés vus depuis la mezzanine

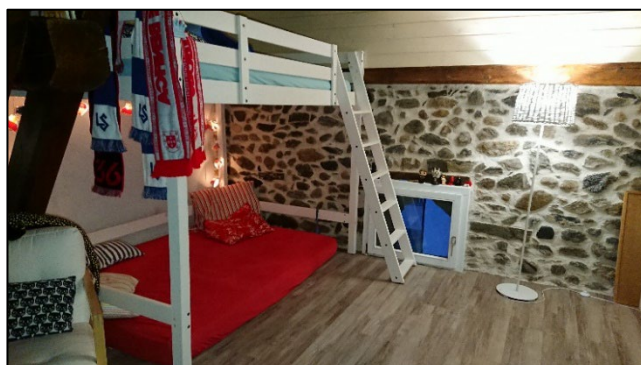
Chambre aménagée dans les combles, avec mur extérieur en moellons apparents
