LE LOCLE

IMMEUBLE

ADRESSE : rue Alexis-Marie-Piaget 12-14, 2400 Le Locle (NE)

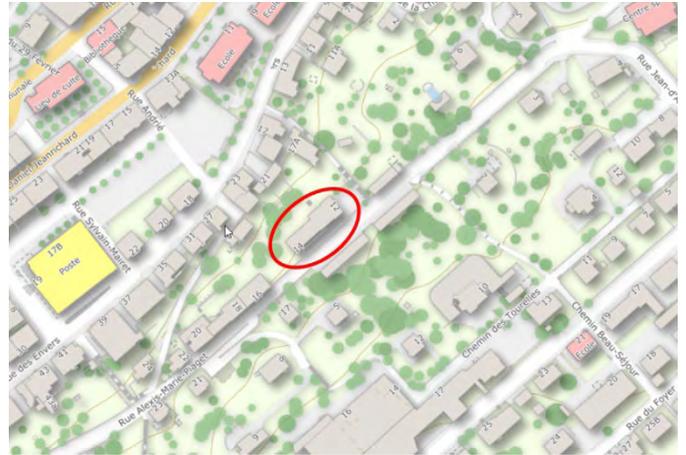
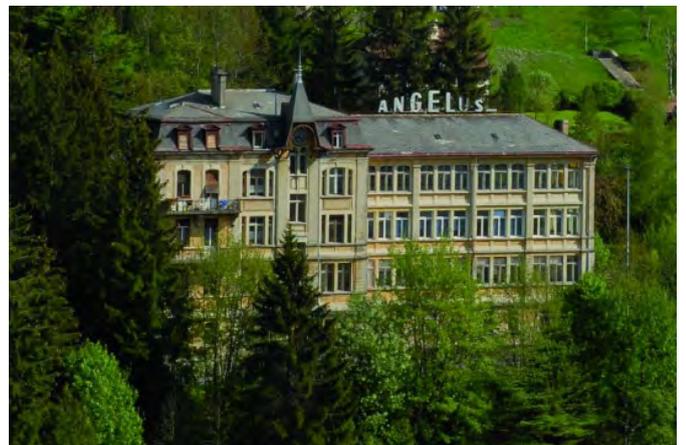
Fabrique Angelus avant rénovation © Aline Henchoz

Avant rénovation, le bâtiment était globalement en bon état. Les boiseries et les moulures d'époque ont été bien conservées. Il n'y avait pas de problème sanitaire particulier.

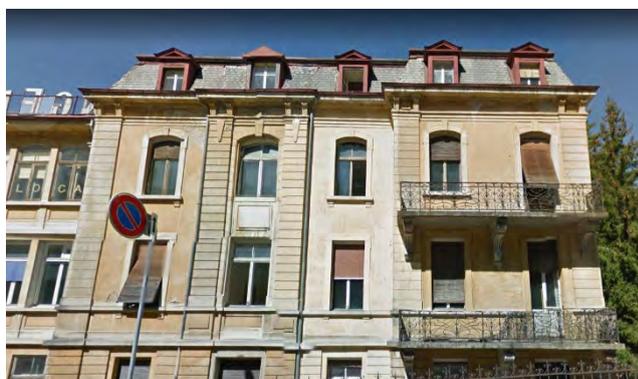
Façade sur rue du bâtiment principal (aile est)

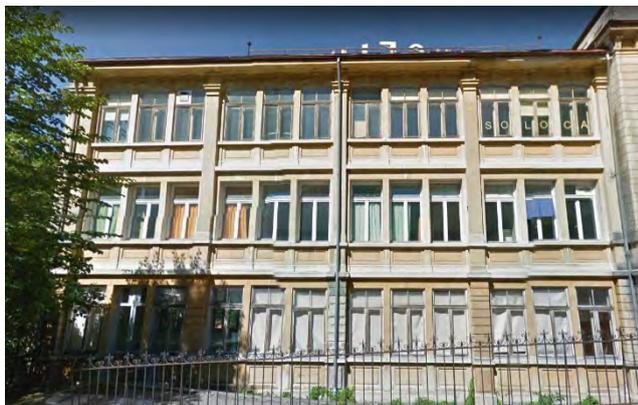
Façade sur rue du bâtiment secondaire contenant les ateliers (aile ouest)

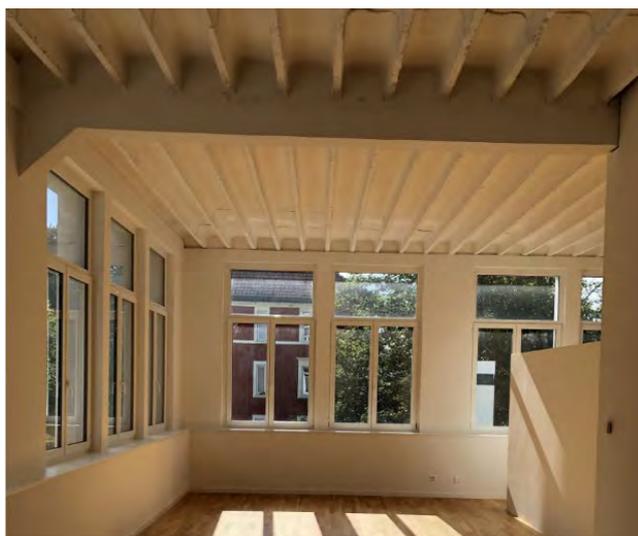
Le bâtiment a subi une 1^{ère} transformation en 1941, quand le bâtiment a changé de propriétaire, notamment pour adapter les volumes des ateliers. Des petites interventions ont été faites dans la deuxième partie du XX^{ème} siècle, puis en 2016 une rénovation lourde a été réalisée. Les locaux ont été transformés en appartements, et les locaux ont été mis aux normes, notamment anti-feu et énergétiques. Les murs, planchers et toitures ont été isolés, les fenêtres ont été remplacées par du triple vitrage et la chaudière à mazout a été remplacée par une chaudière à gaz neuve. Les boiseries et les moulures d'époque ont été préservées. Les poutrelles apparentes ont été mises en valeur.

Intérieur de la partie atelier après rénovation © Bolliger Immobilier

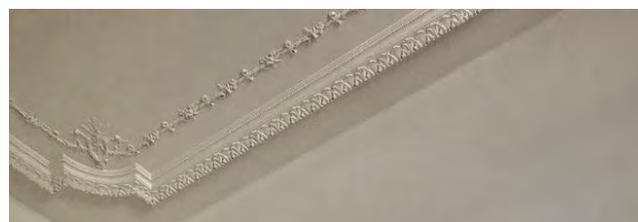
Moulures au plafond dans le bâtiment principal
© PIMM Immobilier Sàrl
