RÉNOVATION DE 2 LOGEMENTS RUE LECOURBE

Lons-le-Saunier, Jura, 1800 → 2017

Mots clés : Résidentiel collectif, Avant 1920, Moellons, Chauffage électrique, Rénovation globale

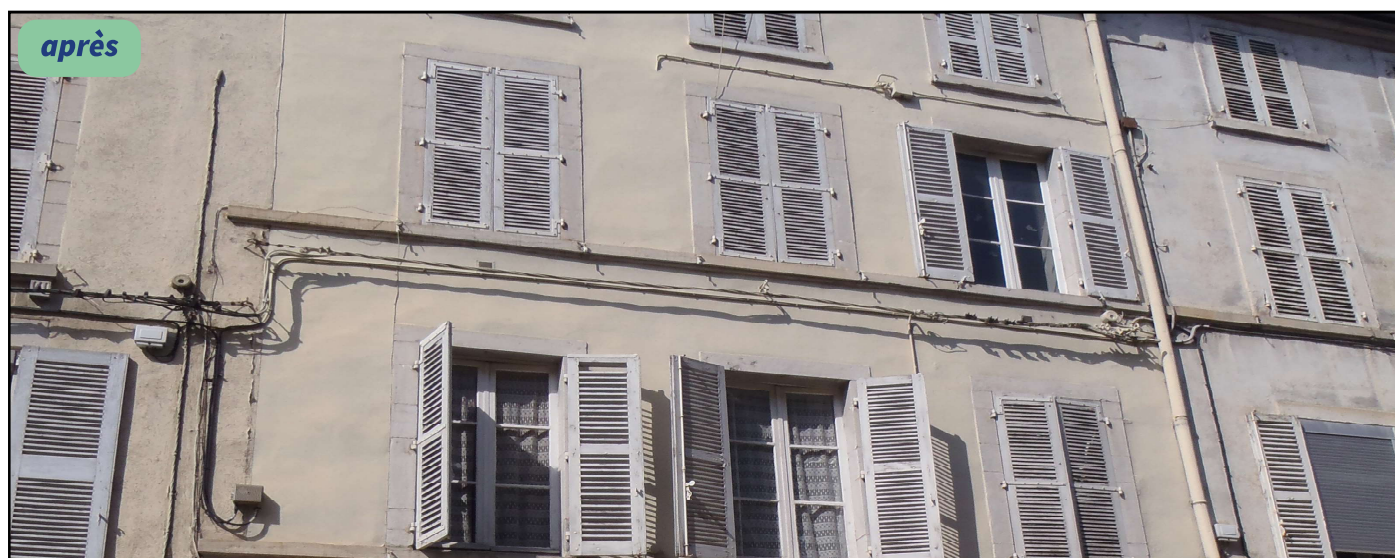
POINTS DE VIGILANCE

- Traitement des ponts thermiques et des interactions entre lots (murs intérieurs, menuiseries)
- Traitement de l'étanchéité à l'air et pose d'une membrane pare-vapeur afin de protéger l'isolant intérieur
