# RÉNOVATION RUE DE LA MADELEINE

Besançon, Doubs, 1740 → 2014

**Mots clés :** Résidentiel collectif, Avant 1920, Pierres de taille, Chaudière gaz collective, Rénovation globale, Solaire thermique

**Motivations et enjeux :** Redynamisation du quartier Battant en rénovant l'ancienne école en logements, bureaux et commerces.

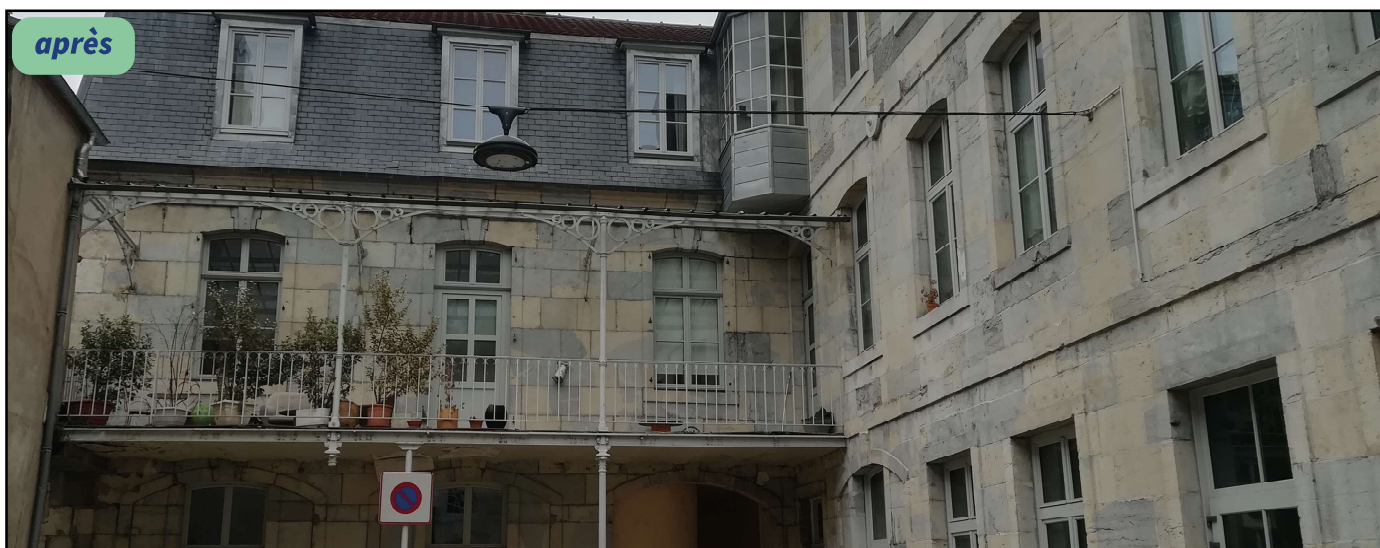
après

- Traitement des ponts thermiques et des interactions entre lots (murs intérieurs, menuiseries, lucarnes)
- Traitement de l'étanchéité à l'air et pose d'une membrane pare-vapeur afin de protéger l'isolant intérieur.
