# RÉHABILITATION DU COUVENT DES CAPUCINS

St-Amour, Jura, 1822 → 2018

**Motivations et enjeux :** Donner l'exemple en rénovant un bâtiment classé. Assurer un confort aux usagers et respecter l'environnement en réduisant les consommations. Seul le bâti au Nord a été rénové.

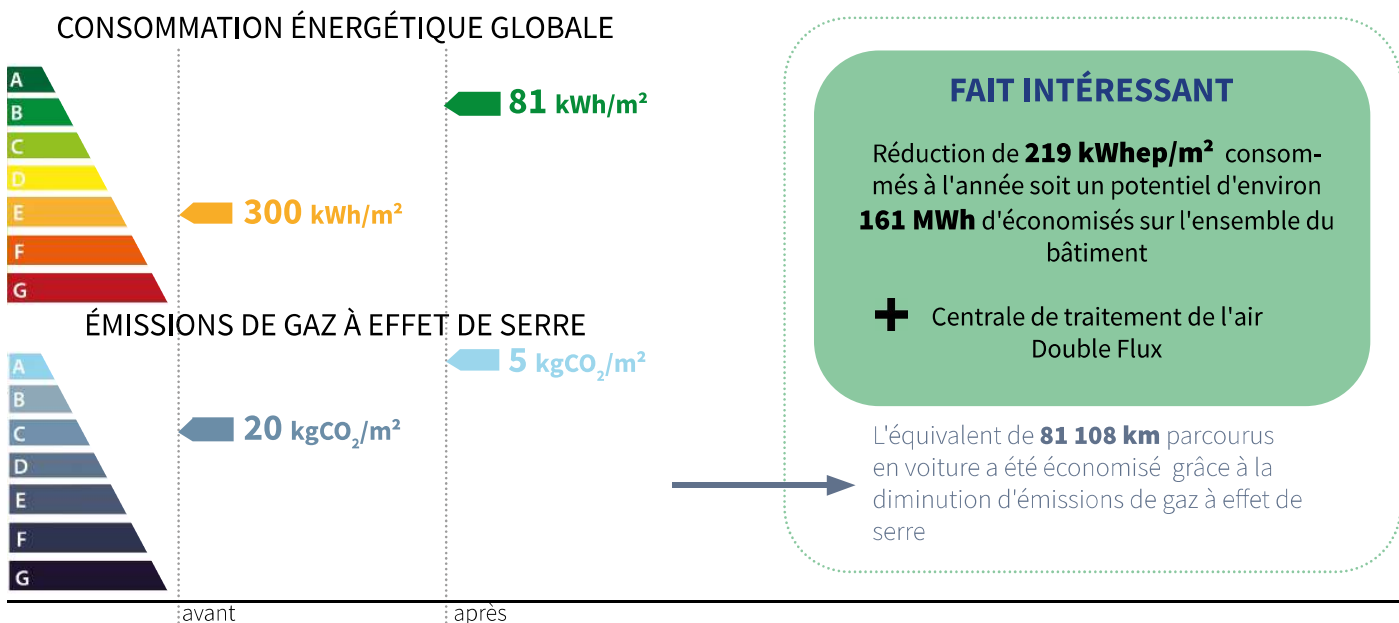
Basé sur les besoins énergétiques annuels du bâtiment (chauffage, ECS, électricité).

Note : les classes énergétiques sont définies selon les valeurs de l'étiquette de l'année 2018
